Una geotecnia compleja | Colegio de los Sagrados Corazones de Madrid

TIERRA Y TECNOLOGÍA Nº 46 | Texto: JUAN MANUEL ORQUIN CASAS, Dr. Ingeniero Industrial especialista en construcción. JAVIER GÓMEZ-CORNEJO GILPÉREZ, Ingeniero Industrial especializado en construcción | *Hay trabajos geotécnicos complicados. Uno de ellos ha sido el de la ejecución de hasta cuatro niveles de sótano que incluyen un polideportivo de 7 m de altura y plantas destinadas a aparcamiento por debajo del patio del colegio de los Sagrados Corazones de la calle Alfonso XIII de Madrid. Todo ello*

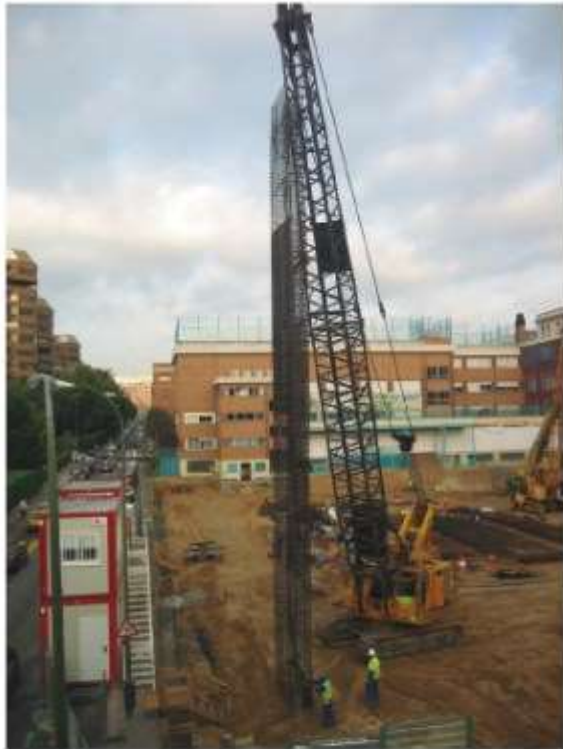
Figura 2. Armadura de un batache del muro pantalla.

Comenzaba la obra con la ejecución del muro pantalla de cuatro niveles de sótano. Para ello se realizaron primero los muretes guía que iban delimitando el perímetro de la pantalla. El paso siguiente fue ir excavando los pozos por bataches con una cuchara bivalva. En la figura 2 puede apreciarse la impresionante longitud del armado de las pantallas. Una vez colocada la armadura, se hormigonaría con un tubo Tremie de abajo hacia arriba.

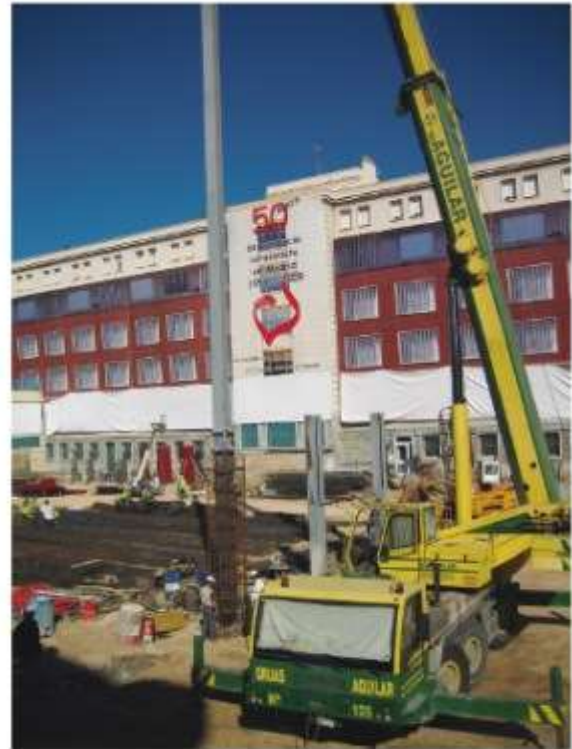
Figura 3. Introducción de un perfil metálico que sirve como pilote en su parte enterrada y como pilar metálico en su parte vista.

momento totalmente vertical y en el punto exacto, para evitar así desviaciones a lo largo de toda su profundidad. Una vez realizada toda la perforación, se introducirían los pilares metálicos con la armadura necesaria para la cimentación, vertiéndose un volumen de hormigón ligeramente superior al estimado. El exceso del mismo se picará cuando se llegue al fondo de excavación. En la figura 3 puede verse la introducción de los pilares, con la armadura de la cimentación.

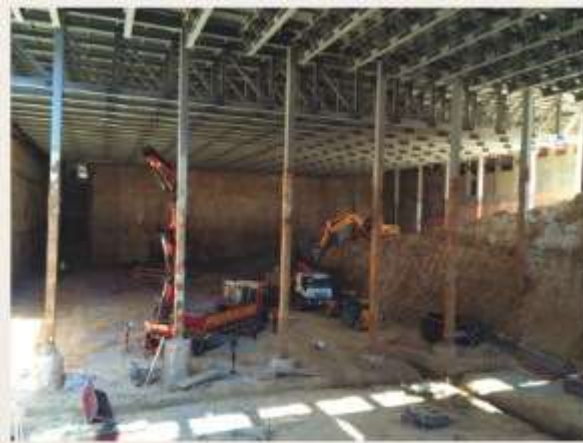
Figura 4. Vista de los pilares metálicos y parte de su cimentación.

Cabe mencionar que los pilares metálicos, que consisten en HEB con platabandas paralelas al alma formando un perfil en cajón para evitar el pandeo, deben ser previamente tratados con una capa protectora que proteja al mismo de la corrosión por el contacto directo con el terreno. Sin embargo, en la figura 4 puede apreciarse que algunos pilares han sufrido la corrosión por haber estado en contacto con el terreno durante los aproximadamente cuatro años que han estado paradas las obras tras ejecutarse el forjado del patio; esto hace necesario eliminar la capa oxidada y aplicar las capas protectoras necesarias. También puede verse cómo en la cimentación de los pilares hay hormigón sobrante que se picará posteriormente hasta llegar a la cota de cimentación.

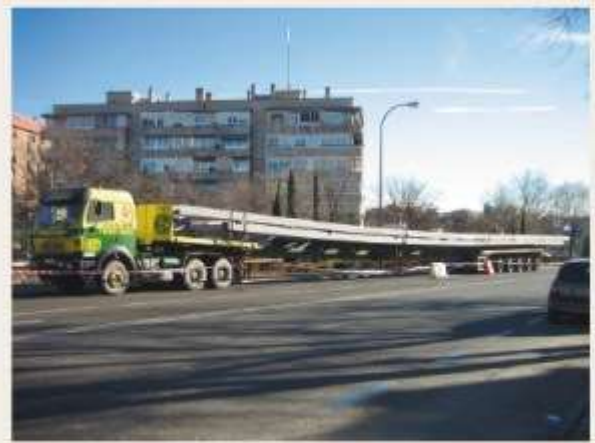
Figura 5. Transporte de las cerchas del forjado del patio.

pilares metálicos y sobre machones ejecutados sobre la viga de coronación del muro pantalla. Por último, las cerchas están dispuestas a una distancia aproximada de 2,5 m. En la figura 5 puede verse la longitud de las cerchas en el instante de su transporte a la obra.

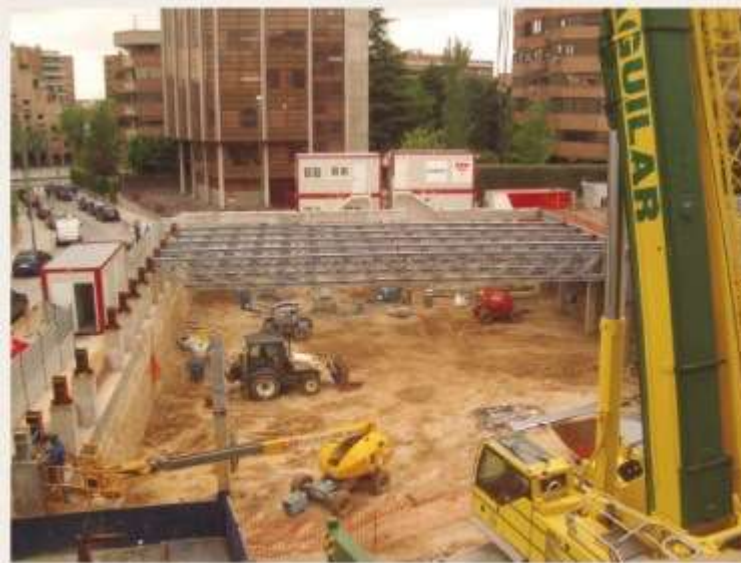
Figura 6. Montaje de las cerchas del forjado del patio.

En la figura 6, que corresponde al montaje de las cerchas, puede verse el apoyo de las mismas sobre los machones (a la izquierda) y pilares metálicos a la derecha.

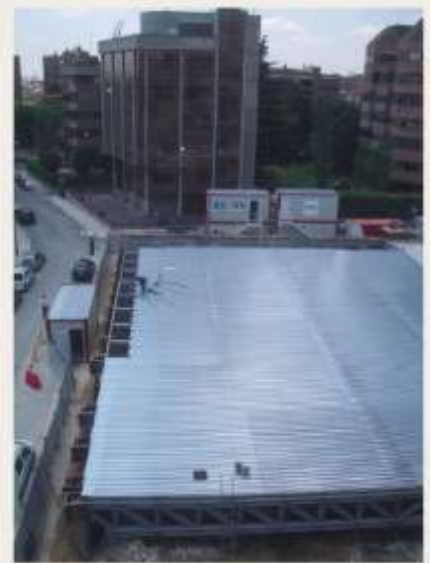
Figura 7. Ejecución del forjado de chapa colaborante del patio.

Colocadas todas las cerchas, se ejecutaría un forjado de chapa colaborante (figura 7) donde estaría el patio infantil, quedando concluida la primera parte de la obra.

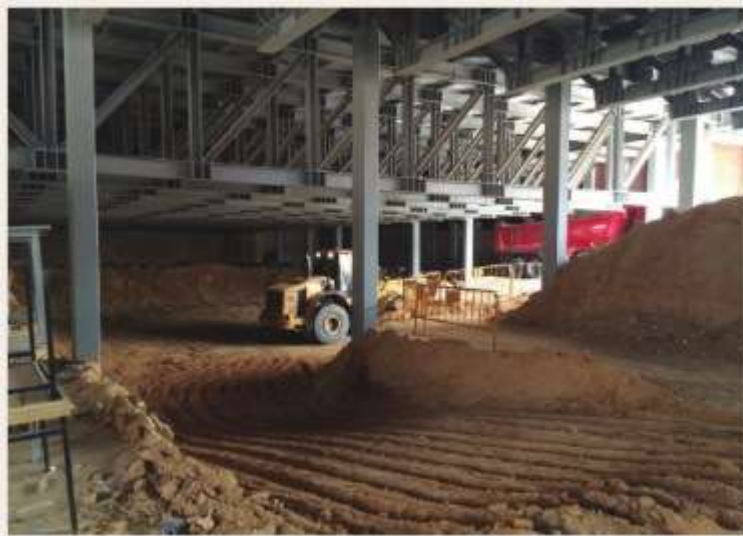
Figura 8. Proceso de excavación.

A continuación, comenzaría toda la fase de excavación de la parcela (figura 8). Resultó una operación ciertamente complicada por el hecho de que la maquinaria usada tenía gran tamaño y, por otro lado, era difícil extraer el volumen de tierra por el poco espacio existente.

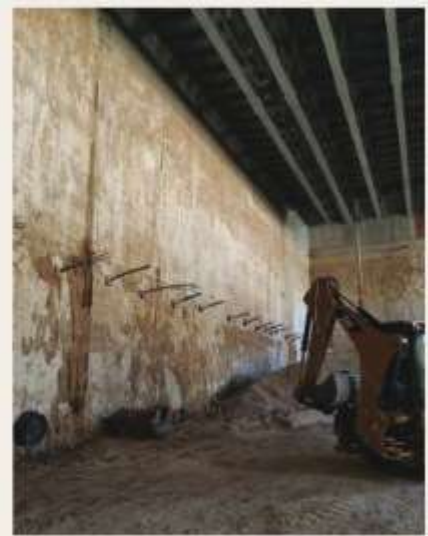
Figura 9. Primer nivel de armostamiento del muro pantalla.

Una vez que se había excavado una profundidad cercana al primer nivel de anclaje se procedía a la ejecución del mismo (figura 9).

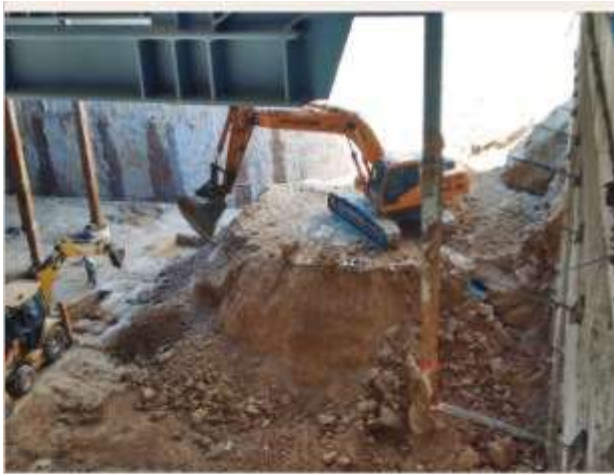
Figura 10. Fase final de la excavación.

La figura 10 muestra el final de la excavación, donde ya se había llegado a la cota de cimentación (pueden verse las zanjas de las zapatas, así como parte de la cimentación de los pilares metálicos, en algunos de los cuales sería necesario picar el hormigón). En la pared derecha se puede apreciar además el primer nivel de anclaje.

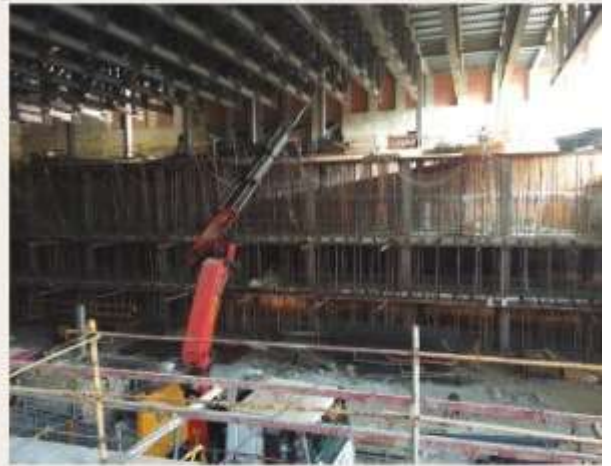
Figura 11. Proceso de ejecución de los distintos forjados.

la ejecución del mismo. En la figura 11 se puede ver cómo están ejecutados varios forjados de diferentes plantas.

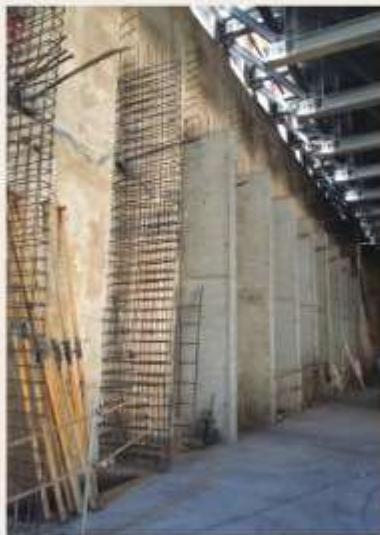
Figura 12. Detalle de los contrafuertes del muro pantalla en la zona del polideportivo.

Tuvieron que ejecutarse una serie de contrafuertes unidos a la pantalla en la zona del polideportivo (figura 12). Los contrafuertes no llegan hasta cimentación sino sólo se ejecutan en el vano del muro pantalla de 7 m de luz y en vano inferior. Tenían un espesor de 25 cm y 130 cm de ancho. En la imagen puede apreciarse el armado del último tramo de los

contrafuertes, así como algunos ya hormigonados. También se pueden ver los taladros ejecutados sobre la pantalla de contención.

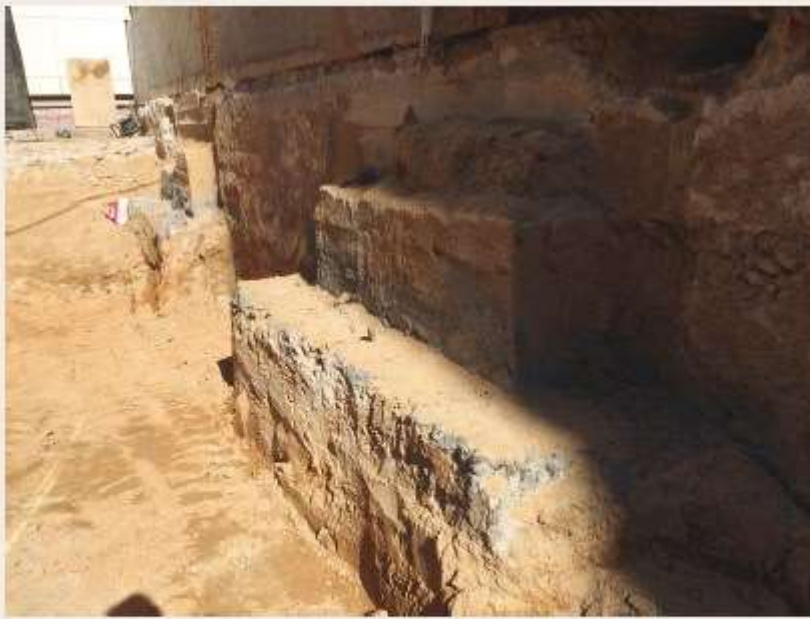
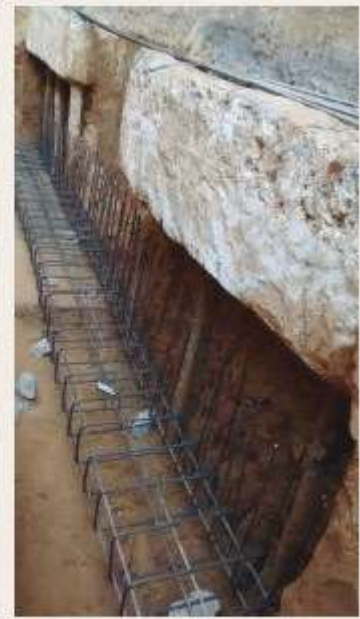
actuación, ya que únicamente era posible acceder por el lado en el que la zapata iba a quedarse descalzada, ya que no era viable introducir cualquier tipo de maquinaria dentro del colegio, porque se trataba de un aula antigua que era conveniente conservar. Con todo esto, la solución por la que se optó fue por la de realizar una serie de micropilotes en uno de los escalones de la zapata figura 15 con el fin de transmitir todas las cargas a un estrato inferior. Posteriormente, se excavaría por debajo de la zapata, y se realizaría un muro corrido que soportase las cargas que la zapata transmitía previamente al terreno. Todo lo aquí descrito, puede verse de forma gráfica en la figura 16, donde se pueden apreciar los micropilotes de cada zapata y el armado del muro, que posteriormente sería hormigonado.

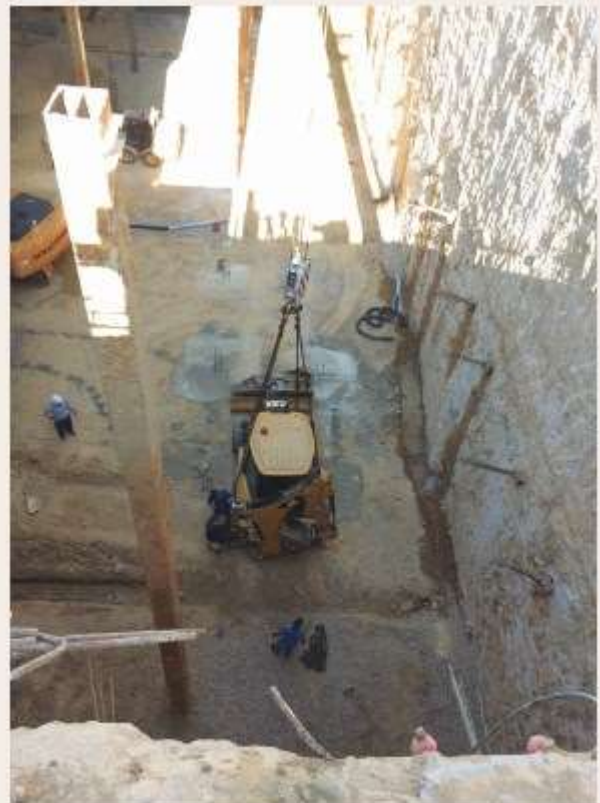
Para finalizar, como aspecto curioso está la extracción de la maquinaria (figura 17) que tuvo que realizarse desde una de las aberturas que había hacia el exterior; mediante una grúa fueron sacándose cada una de ellas.
